## POSOUZENÍ DŘEVĚNÝCH KONSTRUKCÍ Z HLEDISKA JEJICH NAPADENÍ DŘEVOKAZNÝMI HOUBAMI A HMYZEM

### VYSOKÉ MÝTO, CHOCEŇSKÁ VĚŽ (KARASKA)

Stupeň : Odborný posudek krovu

Datum : 04/2014 až 02/2015

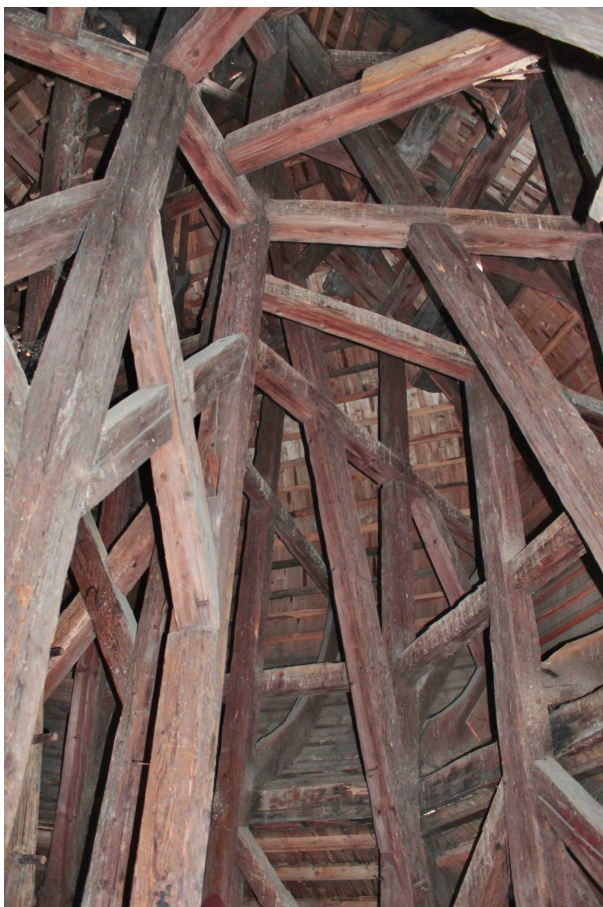
1. Pohled na část konstrukce krovu.

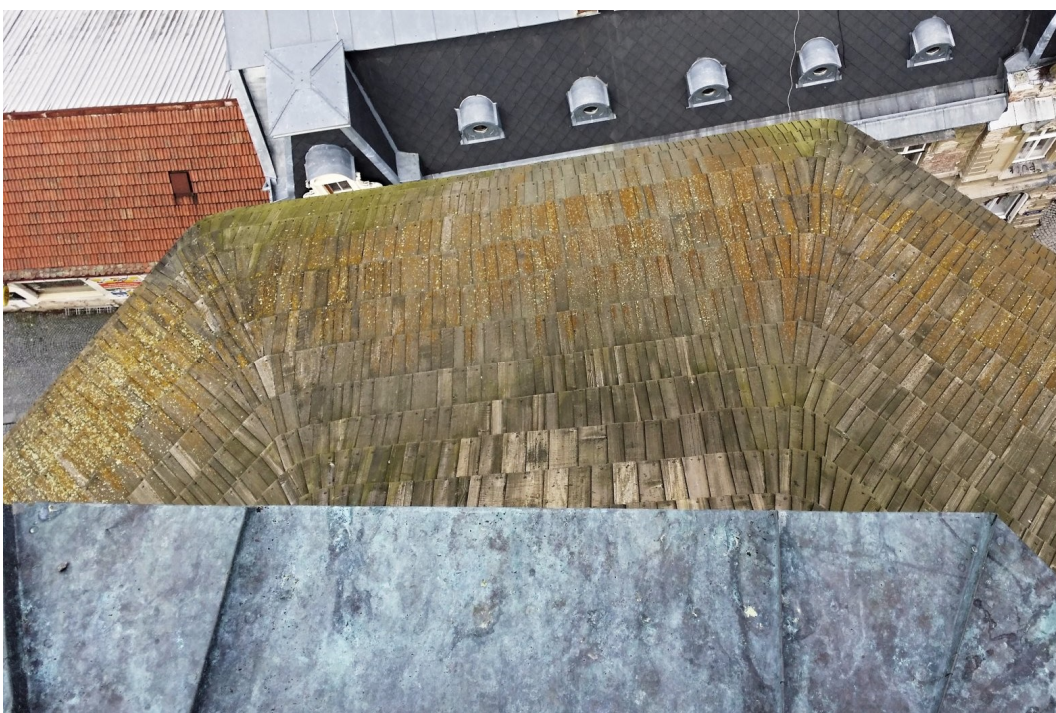
2. Zhoršený stav střešního šindele porostlého řasami a lišejníky.

- Na opravený krov položit novou kvalitní krytinu, nejlépe ze štípaného tlakovakuvě impregnovaného šindele na nových latích, ošetřených dlouhodobým máčením v biocidním prostředku.

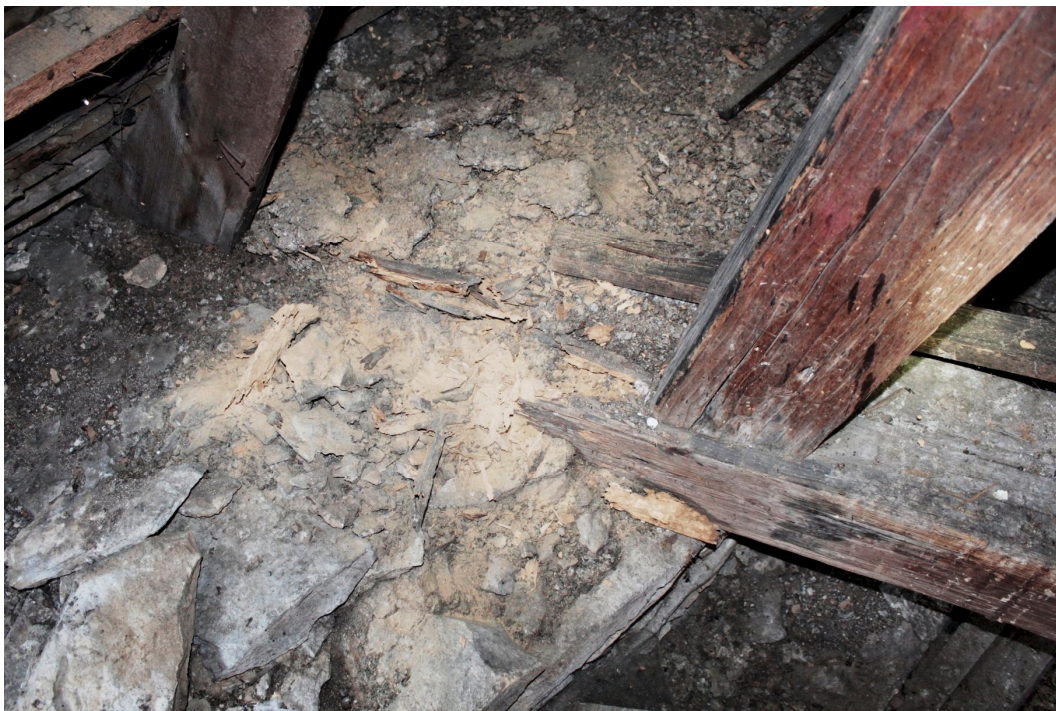
3. Zcela destruované zhlaví vazného trámu, napadeného houbou a tesaříkem.

- Demontovat podhled stropu pod půdou, opatrně vybourat pozednice a konce vazných trámů z plného zazdění do obvodového zdiva (pozor na poškození římsy). Pozednice (dřevěné) nebudou zpětně navraceny, vzhledem k vysokému riziku opakovaného napadení dřevomorkou. Drážky po pozednicích budou využity k vytvoření železobetonového skrytého věnce. Během zazdívání koruny zdiva musí být zkontrolován technický stav římsy a případně musí být opravena. Nové vazné trámy nesmí být zazděny do obvodového zdiva – kolem povrchu trámu nutno ponechat volnou větranou mezeru.

- Poškozené trámy v rozsahu dle grafické přílohy a výsledku podrobného průzkumu z lešení<sup>2</sup> vyměnit za nové z měkkého dřeva, ošetřeného jen základním cenově přijatelným způsobem, a to např. 1x postřikem 10% roztoku Lignofix E-Profi. Do rozpočtu doporučuji zahrnout rezervu na možná skrytá poškození, která mohla zůstat při průzkumu nezjištěna. Dřevo musí být před provedením chemického ošetření zbaveno případných zbytků kůry a lýka a všech nečistot a prachu.

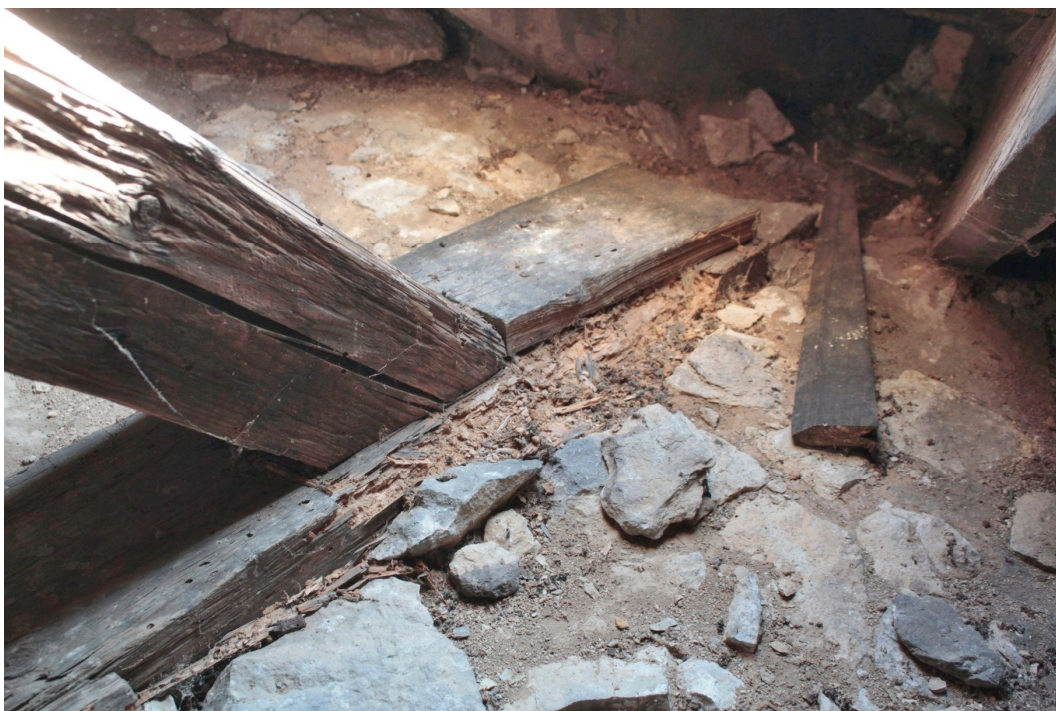
4. Silně poškozené zhlaví vazného trámu tesaříkem.

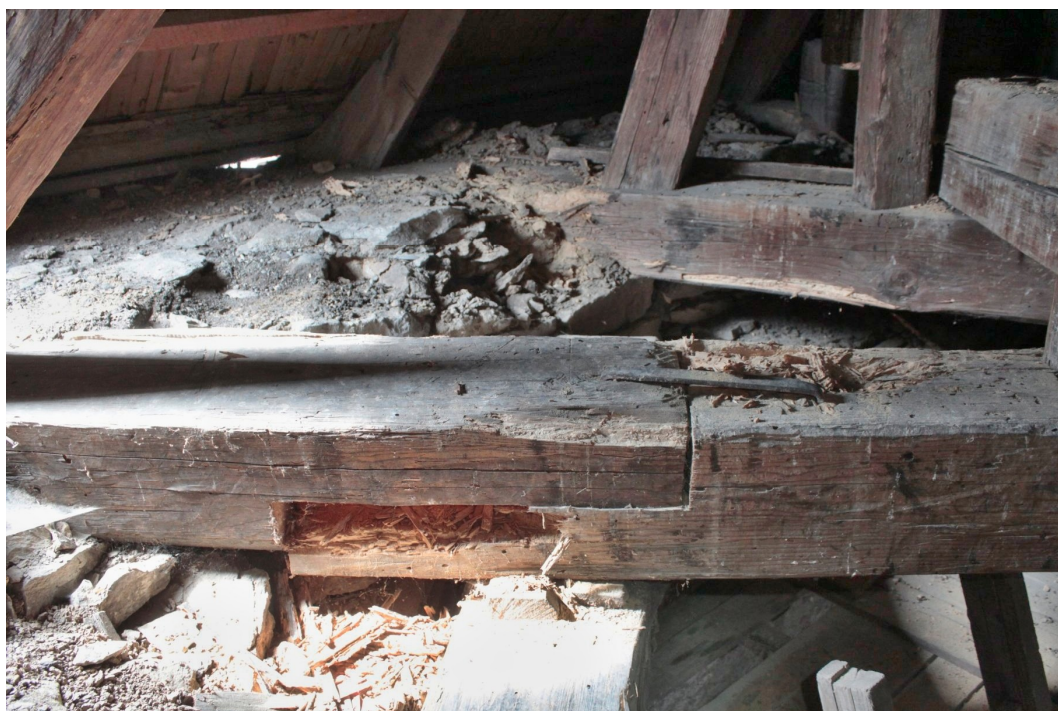
5. Řemeslně nekvalitní oprava napadeného zhlaví vazného trámu s ponecháním (nebo pokračováním) napadení v neodříznuté původní části trámu.

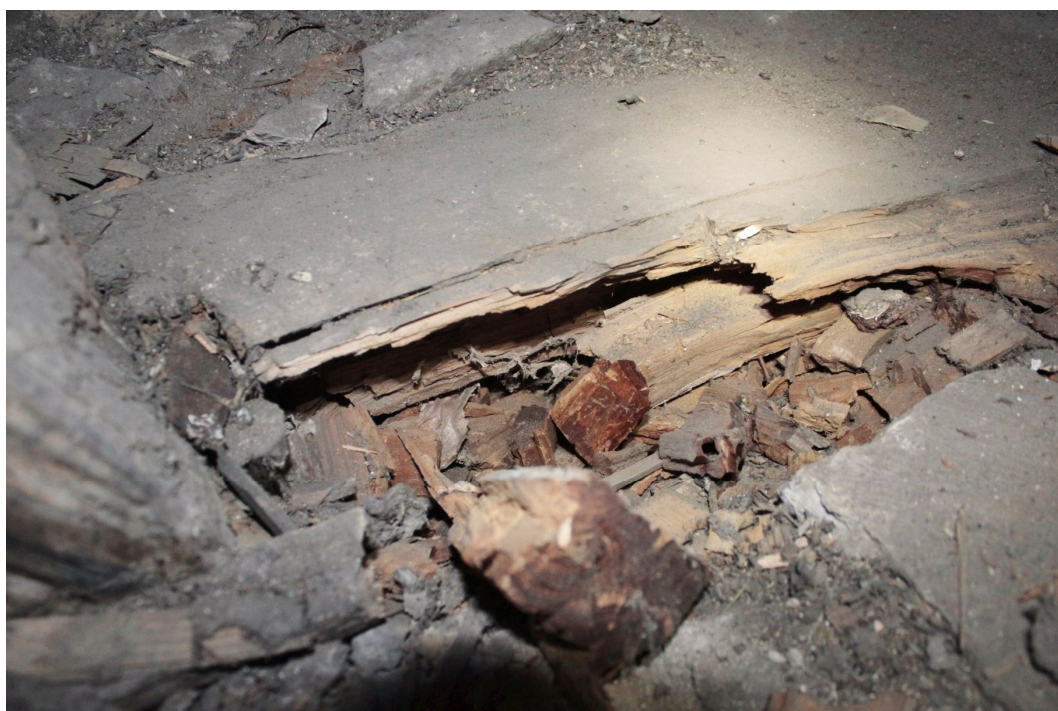
6. Silně poškozené zhlaví vazného trámu, napadeného dřevomorkou a červotočem.

- V ohniscích poškození dřeva dřevomorkou je třeba sanovat i zdivo, včetně ploch cca 0,7 m od hranice ohniska. Vzhledem k intenzitě houbového napadení není pravděpodobné, že mycelium je prorostlé do hloubky zdiva. Proto navrhuji zdivo v oblasti uložení stropu a vazných trámů ošetřit povrchově. Kapsy pro uložení trámů a povrch okolního zdiva v blízkosti kontaktu se dřevem odspárovat do hloubky 3 až 4 cm, očistit od prachu a chemicky ošetřit 3x postřikem 10% roztoku Bochemit QB Profi. V případě, že v ohnisku dřevomorky bude zdivo opatřeno historicky cennou původní omítkou, je nutné postup a hlavně rozsah otlučení omítek konzultovat s památkovým dohledem a projektantem.

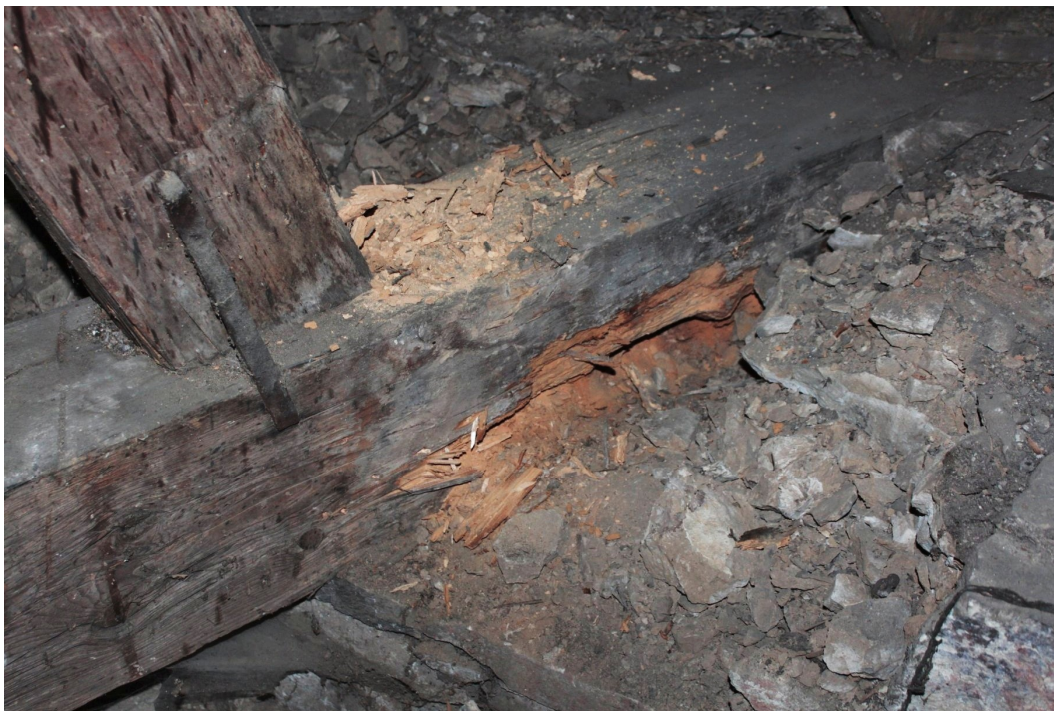
7. Silně poškozené zhlaví vazného trámu, napadeného houbou a tesaříkem.

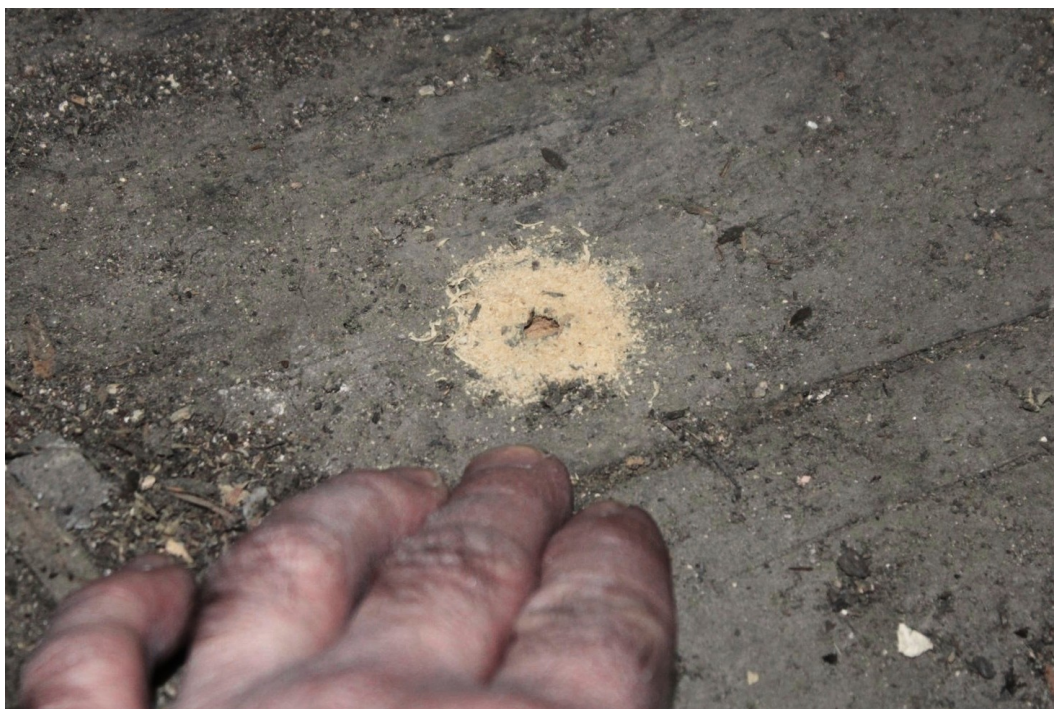
8. Příklad čerstvého výletového otvoru, prokazující aktivitu tesaříka

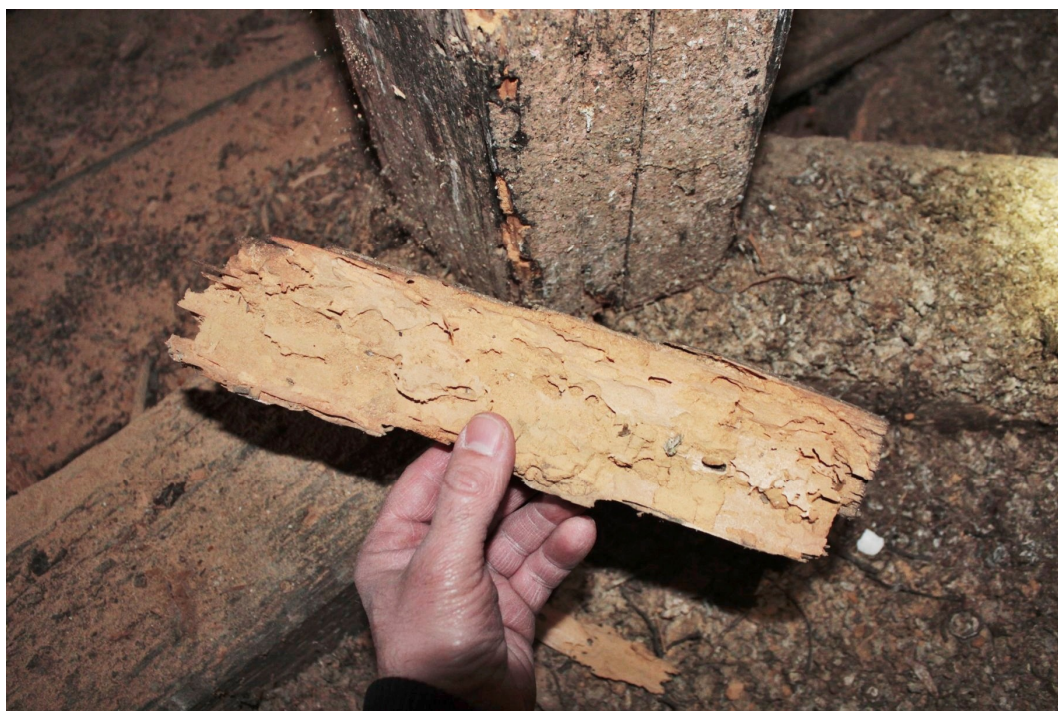
9. Povrchová vrstva trámu, silně poškozená působením tesaříka

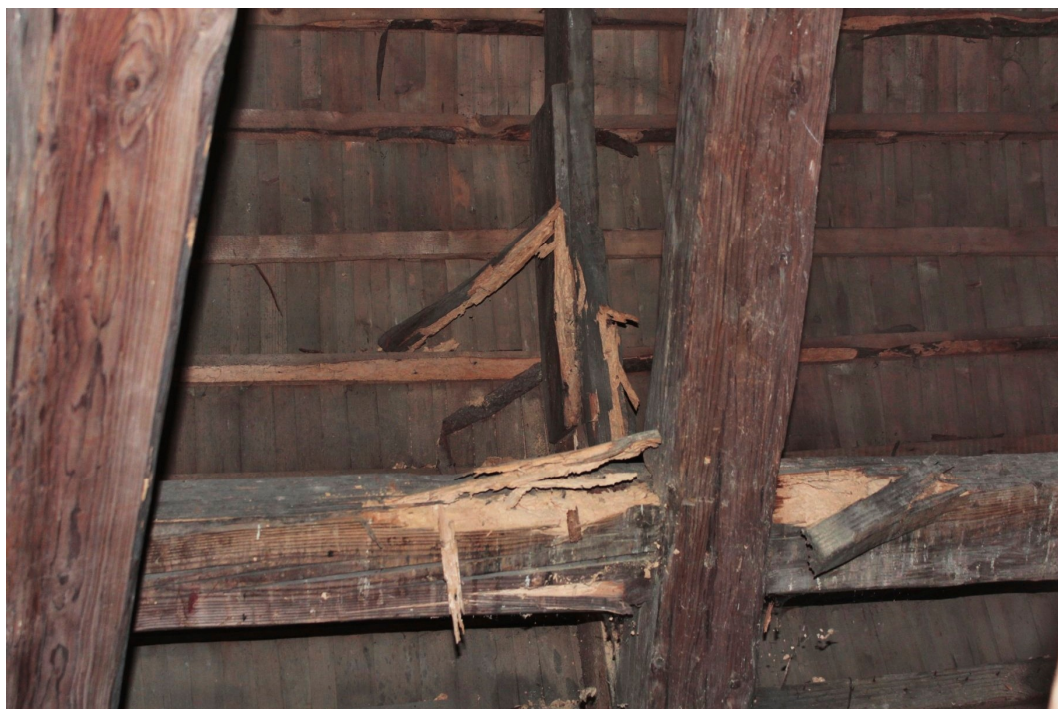
10. Vnější vaznicový věnec a ramenát, silně poškozený tesaříkem

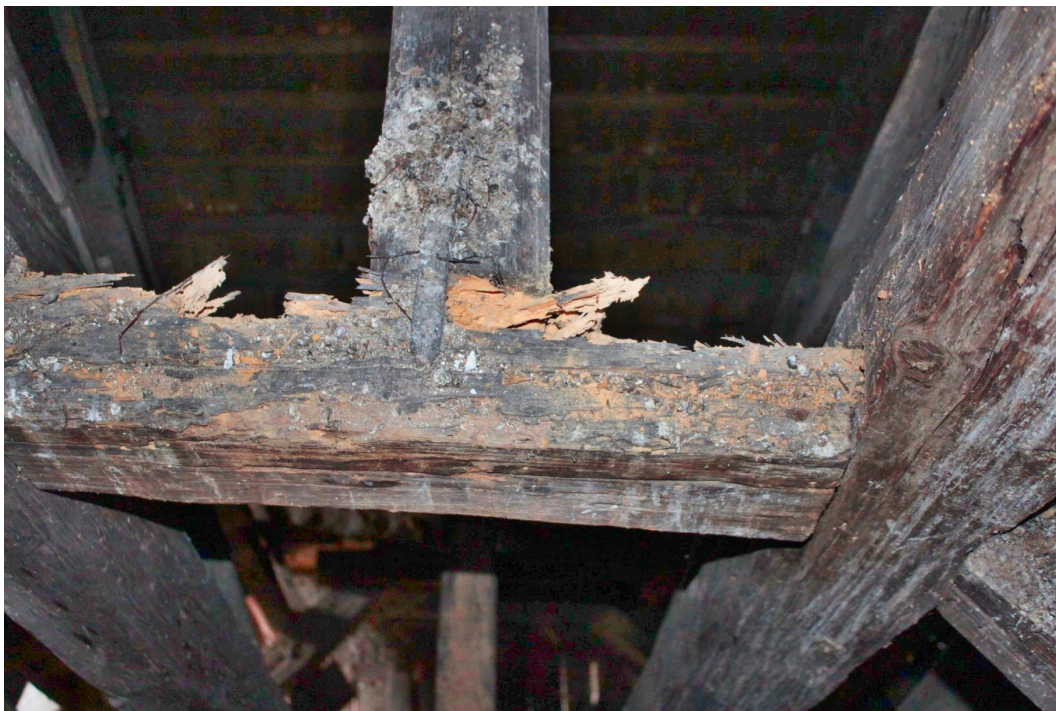
11. Vaznicový věnec osmiboké štenýřové konstrukce a navazující hambalek, poškozený tesaříkem

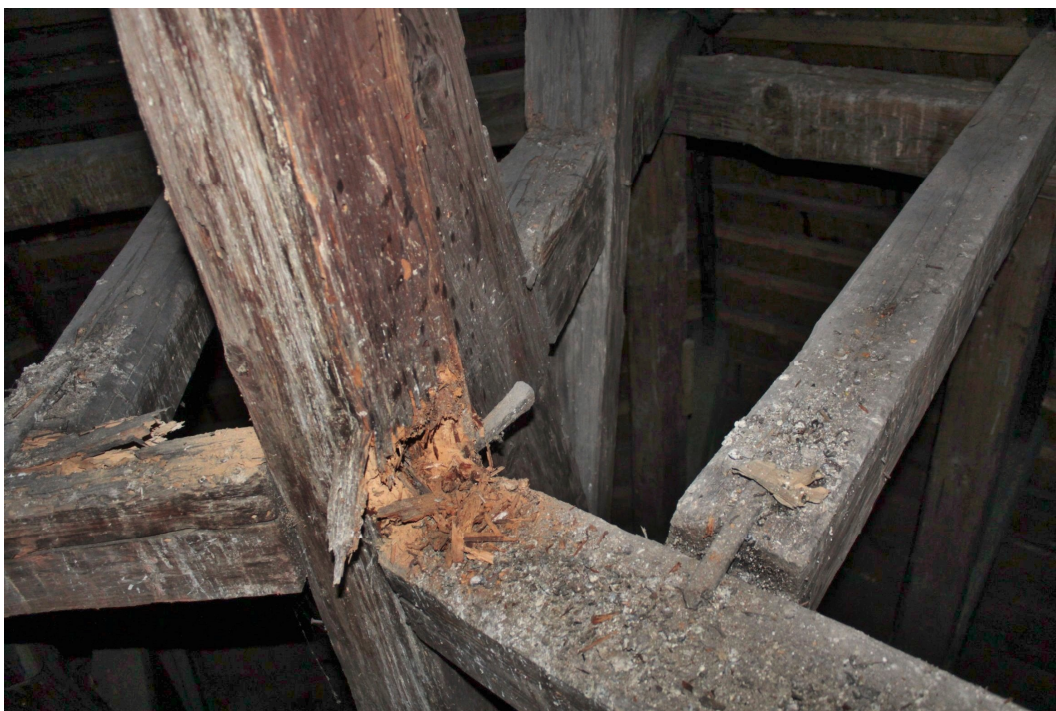
12. Vaznicový věnec a sloupek štenýřové konstrukce, poškozený houbou a tesaříkem
