projekt: HAVLÍČKOVY SADY - REVITALIZACE PARKU

vyráboval: Ing. Lukáš ŠTEFL, Ph.D.
Ing. Monika MARTÍŠKOVÁ
číslo výkresu: 01

KOORDINAČNÍ SITUACE

mřížko: 1:200 formát: 8xA4 datum: 05/2021 stupeň: realizační dokumentace verze:

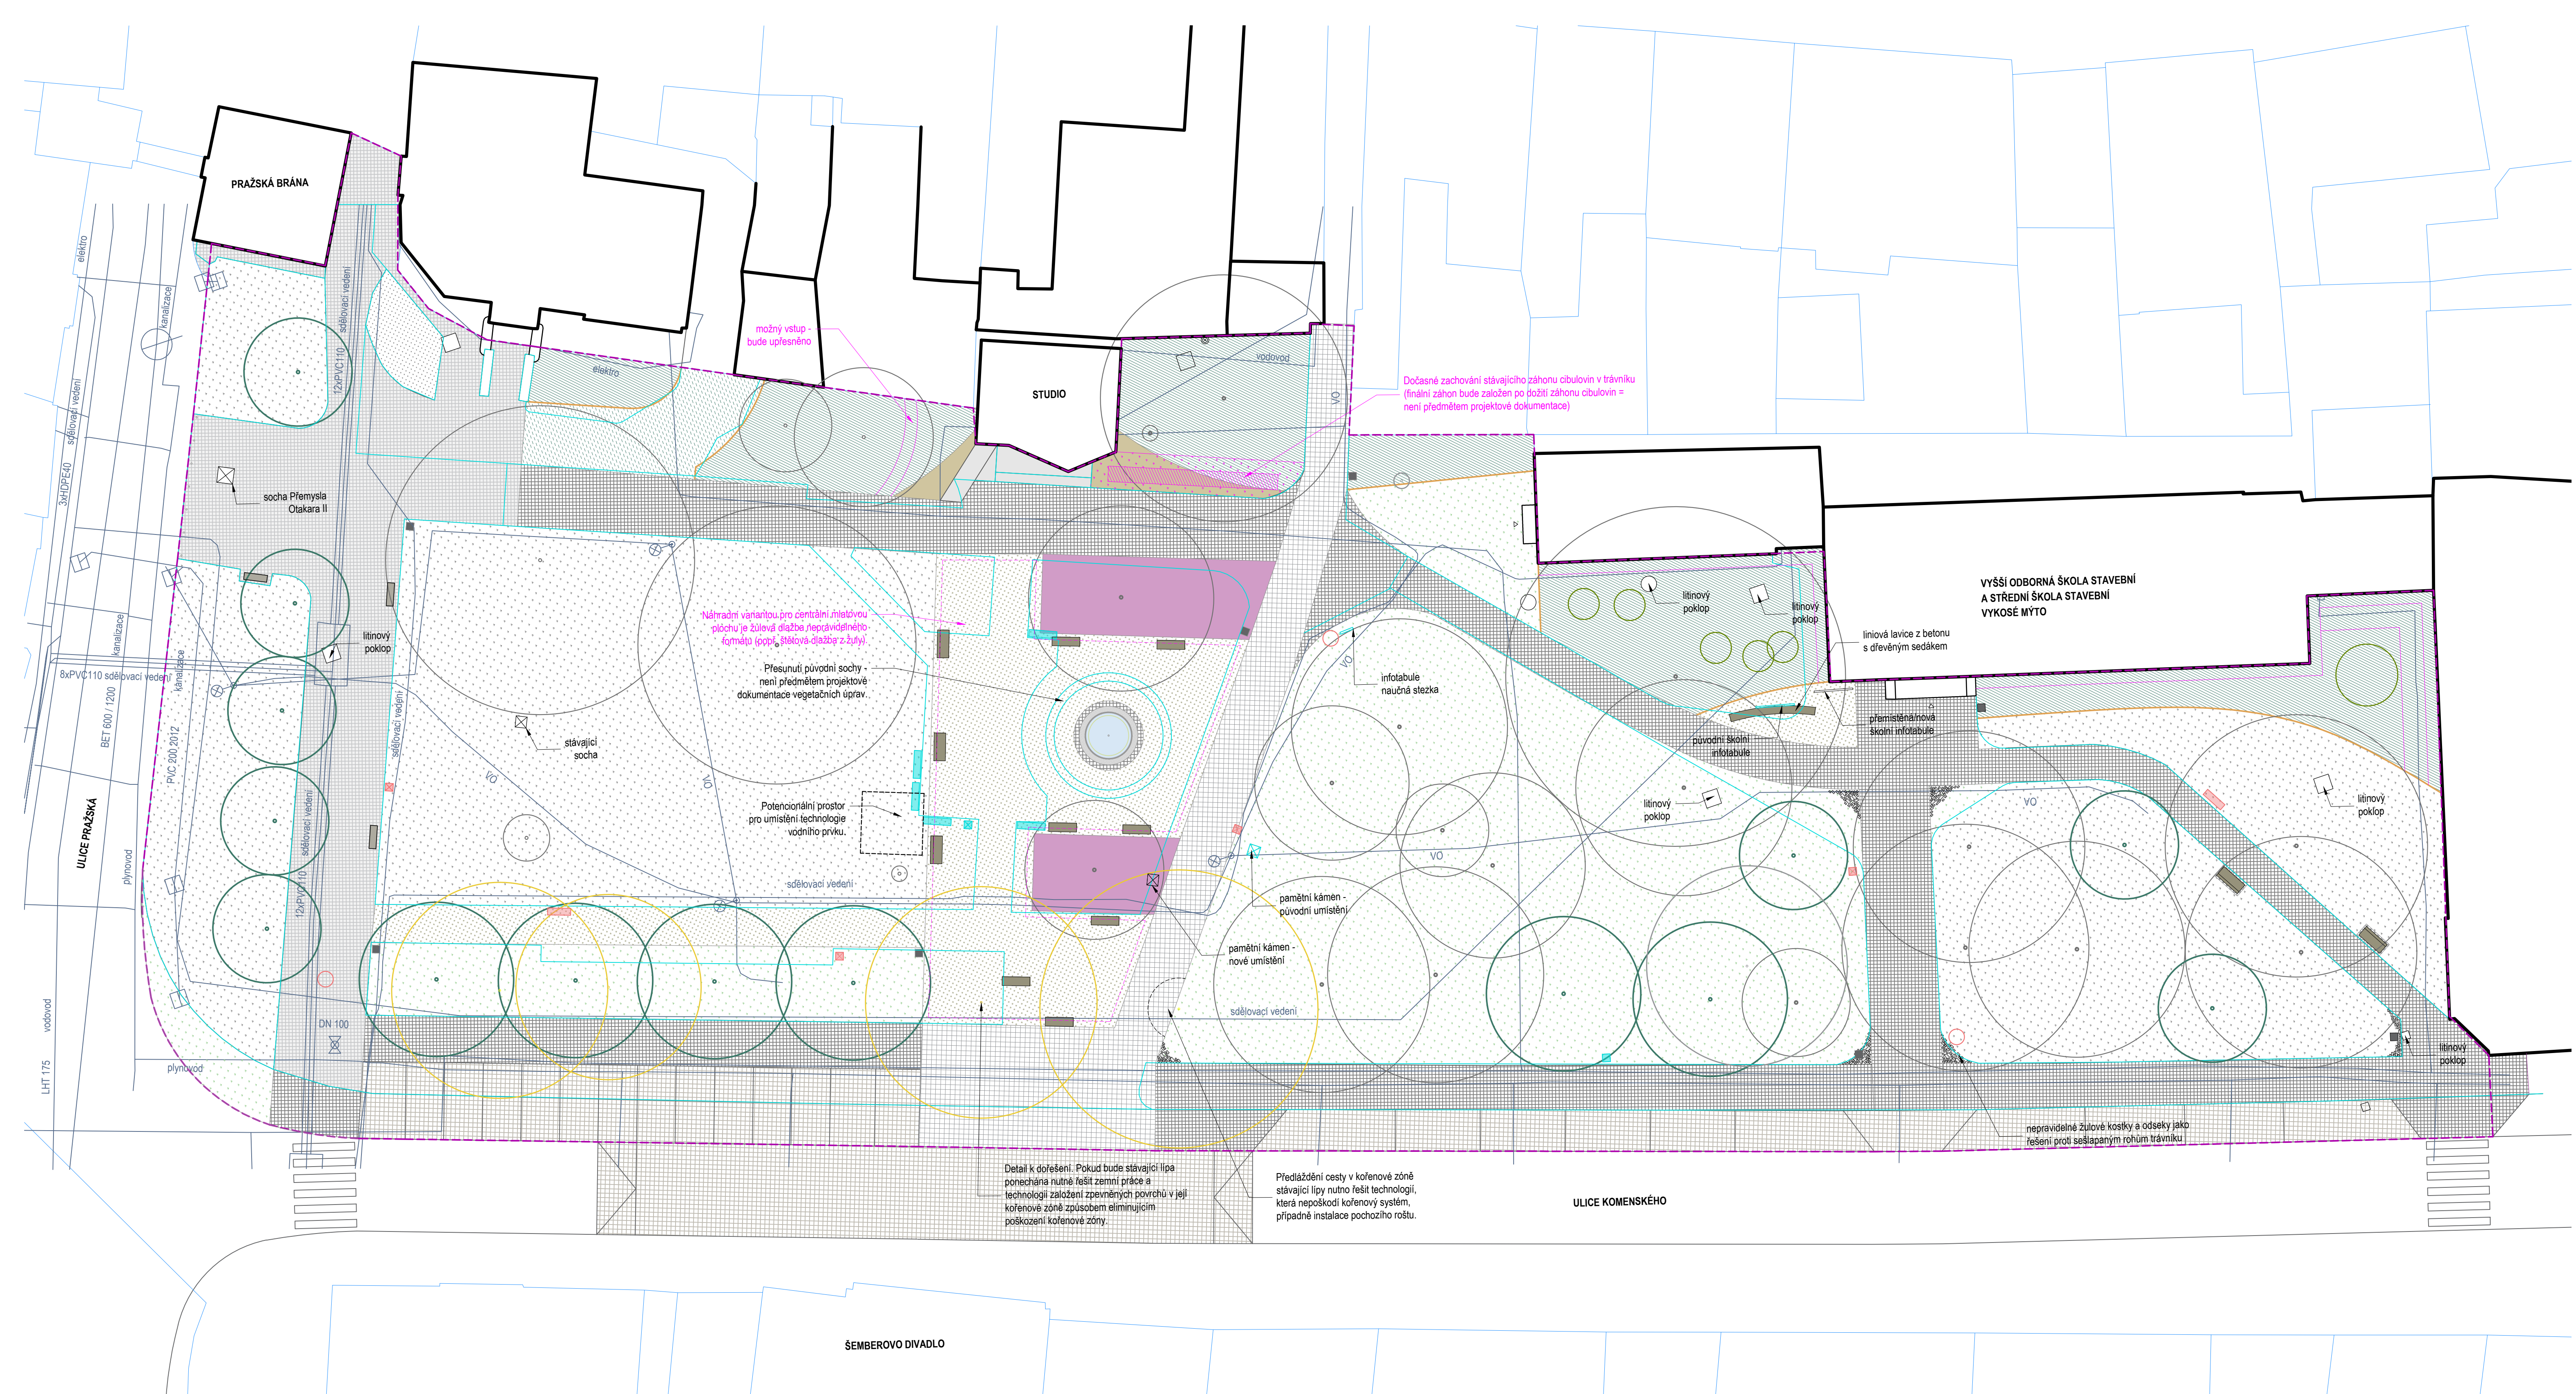
Detail k dořešení: Pokud bude stávající lípa ponechána nutné řešit zasníh práce a technologií zložením zpevněných povrchů v její kofenové zóně způsobem eliminujícím poškození kofenové zóny.

Předlážení cesty v kofenové zóně stávající lípy nutno řešit technologií, která nepoškodí kofenový systém, případně instalace pochozího roštu.

nepravidelné žulové kostky a odseky jako řešení proti seslapaným rohům trávníku
